LECKORTUNGSBERICHT

Musterstraße 13
5020 Salzburg

Bericht vom 16.12.2011:

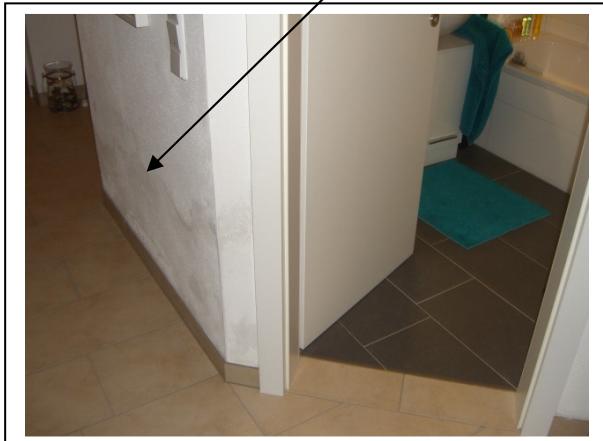
Bild 1

An den Wandflächen rund um das Bad ist massiv aufsteigende Feuchtigkeit erkenn- und messbar – *Bilder 1 und 2*.

- Erneuern der schadhaften Silikonfuge
- Diese Silikonfuge ist eine Wartungsfuge, deren Instandhaltung dem Eigentümer obliegt.
- Austrocknen der betroffenen Fußbodenunterkonstruktion im Bad und auch teilweise im Vorraum

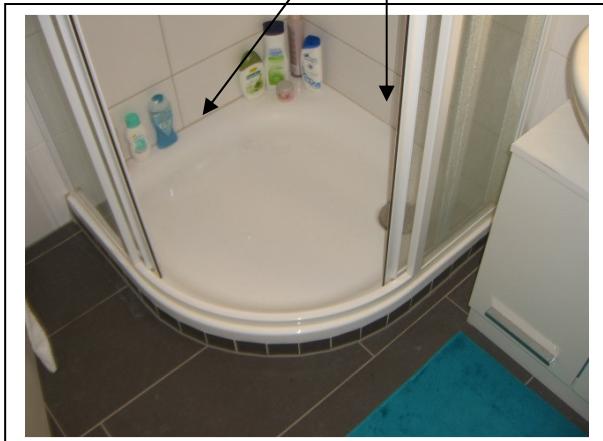
Bild 3

Ursache ist eine nahezu durchgehend abgerissene und damit undichte Silikonfuge der Duschtasse – *Bilder 3, 4 und 5*.
