LECKORTUNGSBERICHT

Bericht vom 03.10.2022:

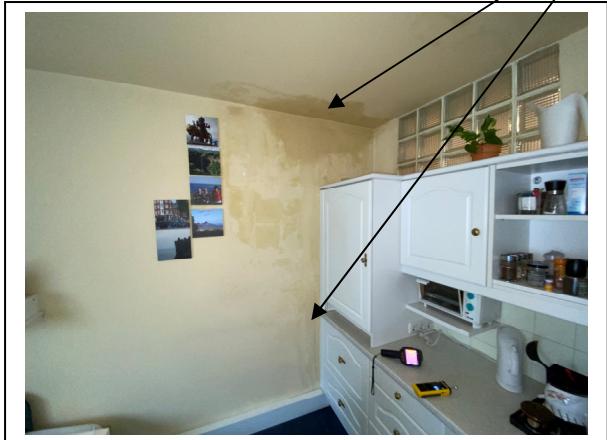
Bilder 1 - 4 – Top 14 Wohnzimmer

In der Top 14 sind an den Wandflächen sowie an der Deckenfläche der Wohnküche Feuchteschäden erkenn- und messbar – *siehe Bilder 1, 2, 3 und 4.*

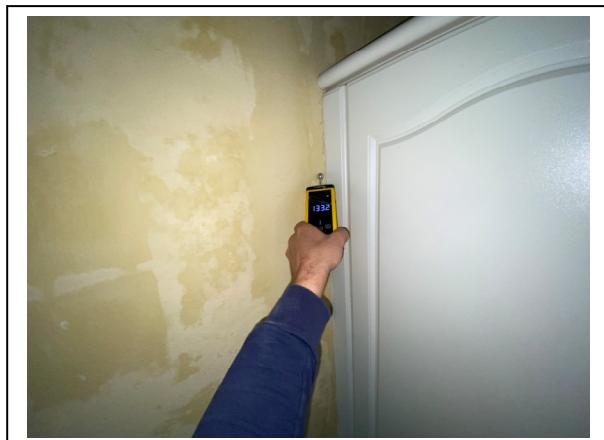
Bild 4

Die sehr hohen Feuchtigkeitswerte an den betroffenen Stellen lassen auf einen aktuellen Rohrbruch im direkt darüber liegenden Bad der Top 17 schließen, weshalb hier eine Leckortung durchgeführt wurde.

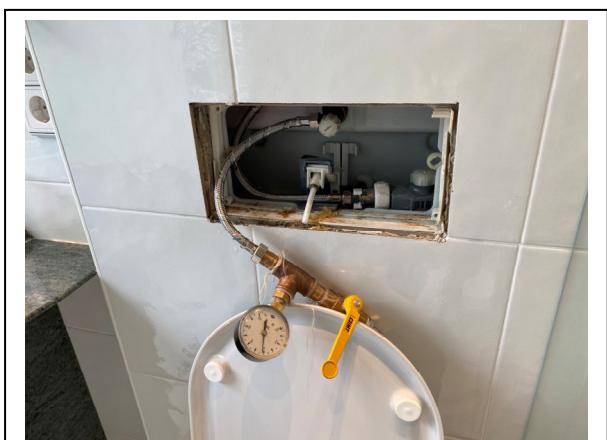
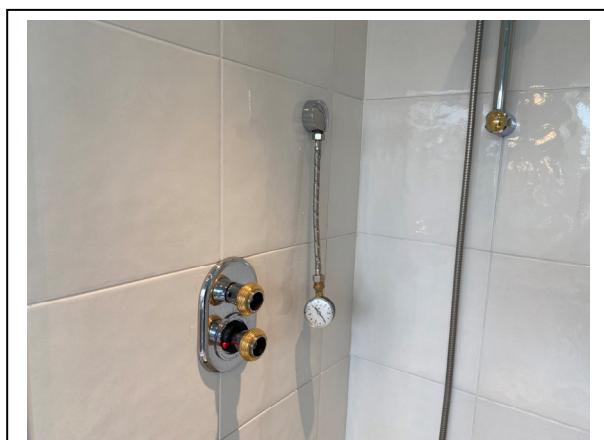
Bilder 5 und 6 – Top 17 Druckprobe KW und WW

Beim Überprüfen der Wasserleitungen im Bad der Top 17 mit Hilfe einer Druckprobe konnte ein stetiger Druckverlust in der Kaltwasserleitung festgestellt werden – *siehe Bilder 5 und 6.*

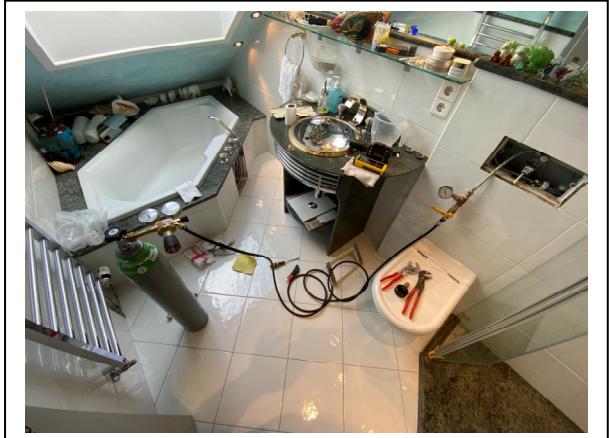
Bild 7 – Top 17 Spürgasverfahren

Die Aufnahmen der Wärmebildkamera zeigten keine auffälligen Temperaturverläufe, was die Einleitung eines Spürgasverfahrens erforderlich machte – *siehe Bilder 7 und 8.*

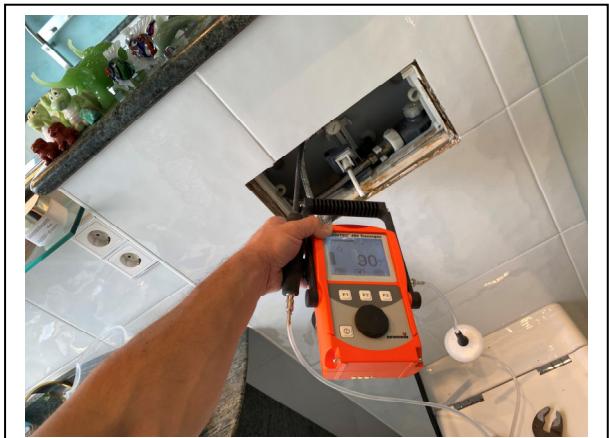
Mit Hilfe des Spürgases konnte das Leck im Bereich der Kaltwasserleitung beim Anschluss am Unterputz-Spülkasten geortet werden – *siehe Bilder 9, 10, 11 und 12.*

Bild 9 – Top 17 Georteter Rohrbruch in der Wand

- Freilegen der gesamten Kaltwasseranschlussleitung zum Spülkasten.
- Beheben des Rohrbruchs an der Kaltwasseranschlussleitung des Spülkastens im Bad der Top 17.
- Austrocknen der durchfeuchteten Wände sowie des Fußbodenaufbaus.
- Wiederherstellungsarbeiten – siehe Angebot im Anhang.

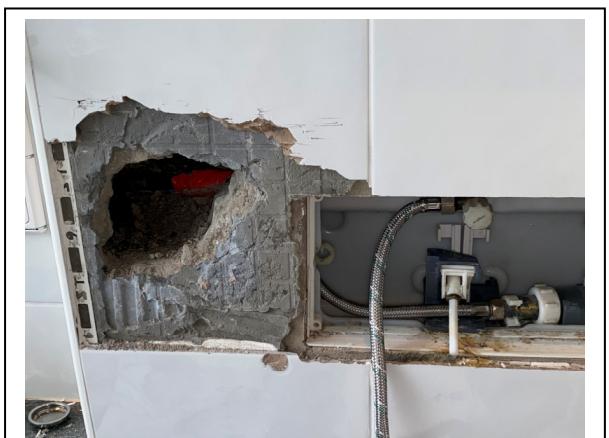
Die betroffene Stelle wurde freigelegt, wodurch ersichtlich wurde, dass hier das austretende Wasser in der Vorsatzschale des Spülkastens abfließt, den Fußbodenaufbau durchfeuchtet und über die Geschoßdecke in das Stiegenhaus und in die Wohnküche der Top 14 gelangt.

Bild 11 – Top 17 Freigelegter Rohrbruch

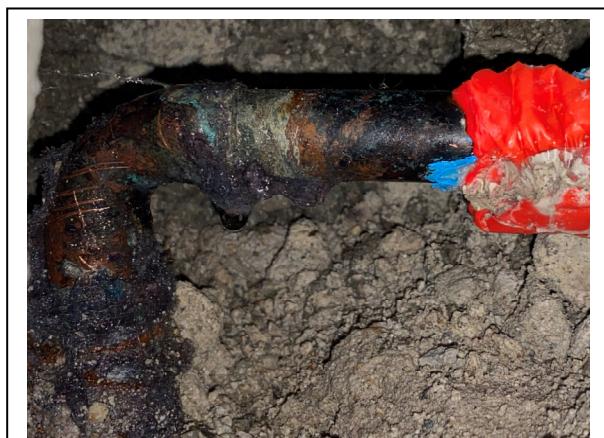
Bild 12 – Top 17 Die Bruchstelle in der KW Leitung

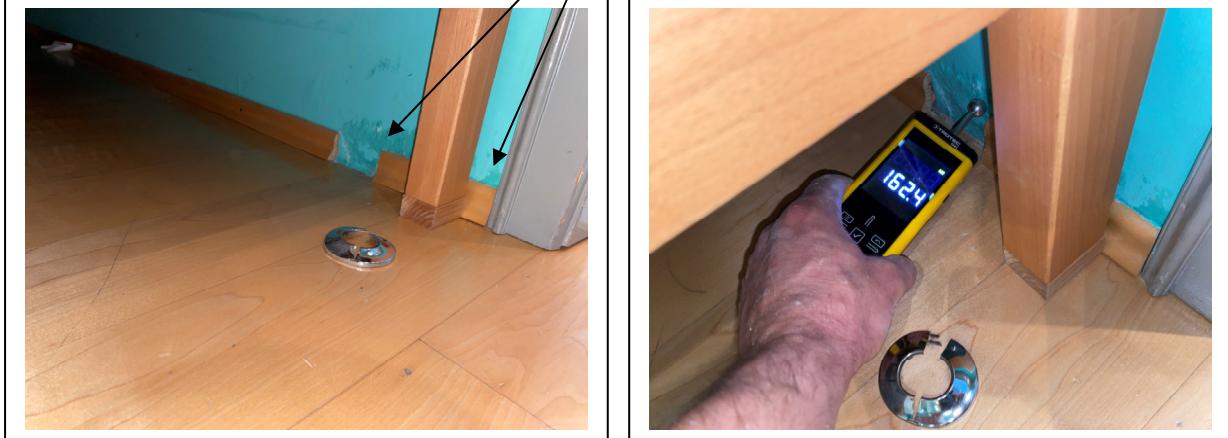
Bilder 13 und 14 – Top 17 Schlafzimmer

Die großen Wassermengen haben die angrenzende Wand zum Stiegenhaus sowie das angrenzende Mauerwerk zum Schlafzimmer stark durchfeuchtet – *siehe Bilder 13, 14, 15 und 16.*

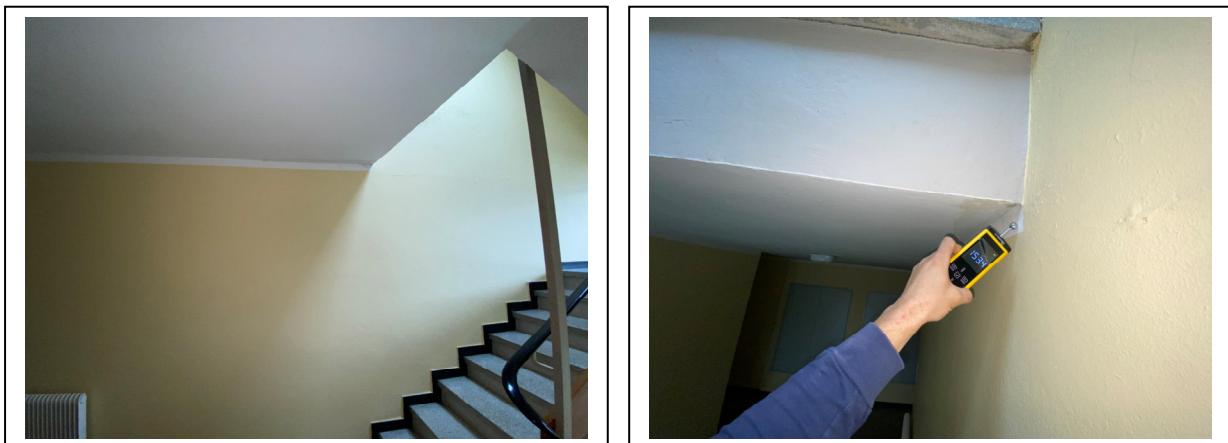
Bild 16

Bilder 15 - 18 – Angrenzendes Stiegenhaus
